**Työnumero: 051421100045**

**LÄMPÖKAMERAKUVAUSRAPORTTI  
PORLAMMEN LIIKUNTAHALLI  
KOULUPOLKU 8  
07820 PORLAMMI**

**Polygon Finland Oy**  
Y-tunnus 0892371-5, Kotipaikka Helsinki  
etunimi.sukunimi@polygongroup.com  
www.polygongroup.fi

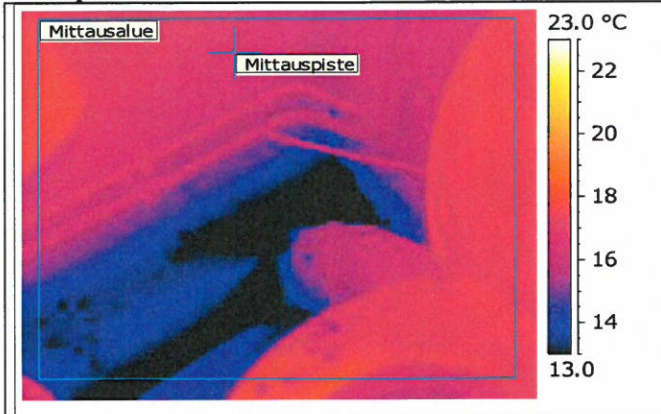
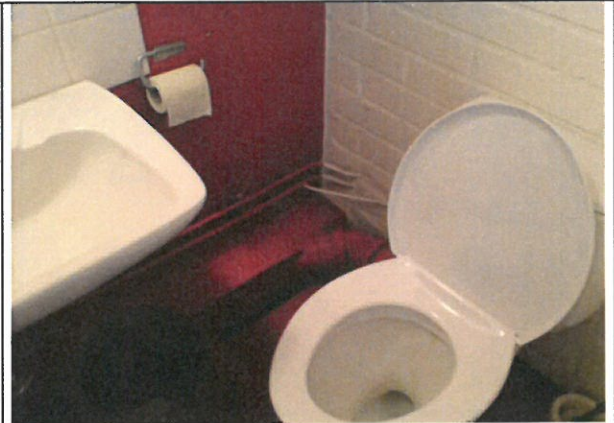
Kuvauspaikka: Eteinen wc

Wc:n viemäroinnin kotelosta tapahtuu huomattavaa ilmavuotoa.

1. Korjattava

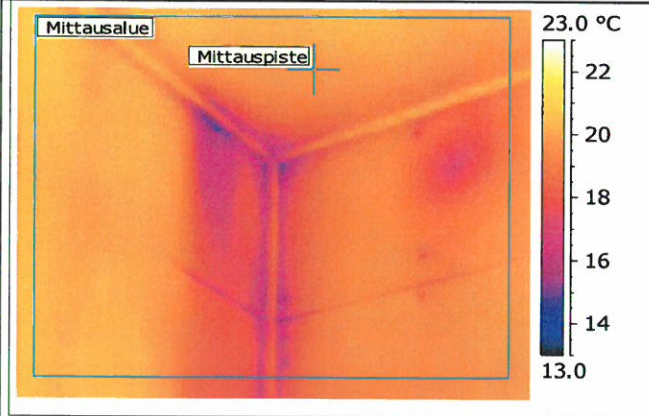
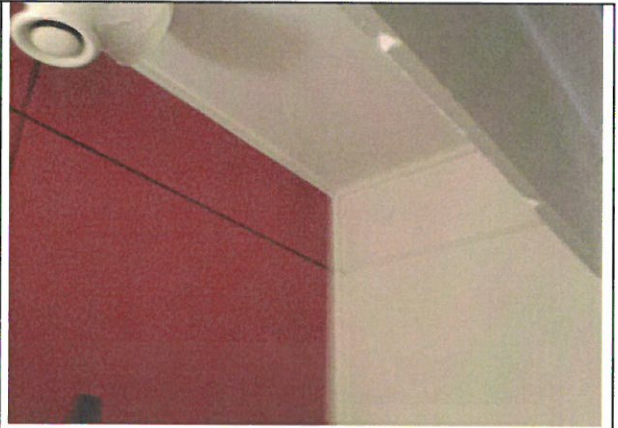
Kuvauspaikka: Siivouskomero

Siivouskomeron nurkkauksesta tapahtuu ilmavuotoa, jonka vaikutuksesta rakenteiden pintalämpötila laskee.

3. lisätutkimuksia (rakenteen avaus)

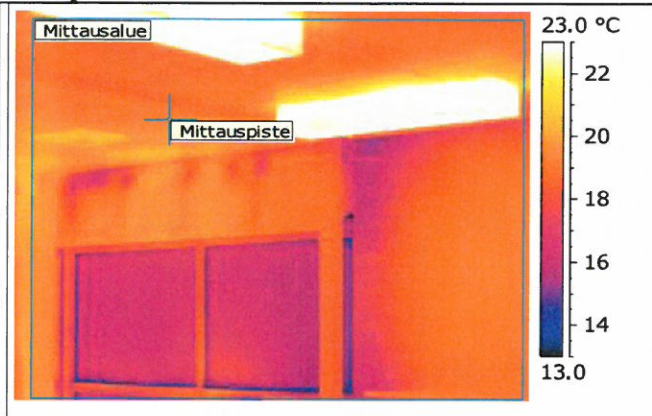
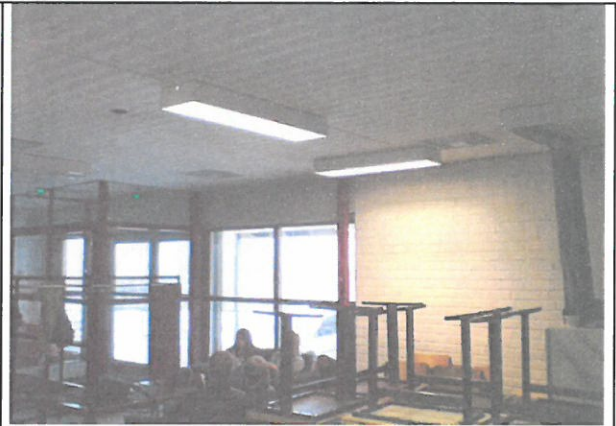
Kuvauspaikka: Eteinen

Ikkunan vierustalla on pistemäinen alue, josta tapahtuu ilmavuotoa. Rakenteiden liittymässä on paikoitellen alueita, joissa rakenteen pintalämpötila on alhainen.

Pistemäisen vuotokohdan osalla 1. Korjattava, muiden rakenteiden osalta 2. selvitetään/3. lisätutkimuksia (rakenteen avaus)

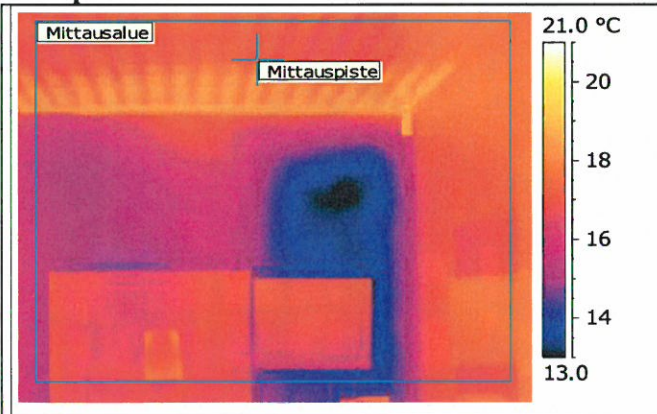
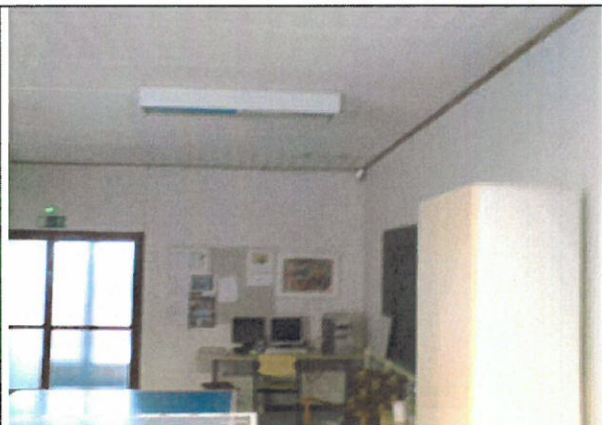
Kuvauspaikka: Eteinen

Tuulikaapin vastaisella seinällä on hormi, jonka pintalämpötila on muuta rakennetta alhaisempi. Tuulikaapin lämpötila on eteisen lämpötilaa alhaisempi, jolloin tuulikapin vastaisen seinän pintalämpötila on alhaisempi kuin muualla eteisessä.

2. selvitetään, lämpökuva 5 huomioiden 1. Kojattava

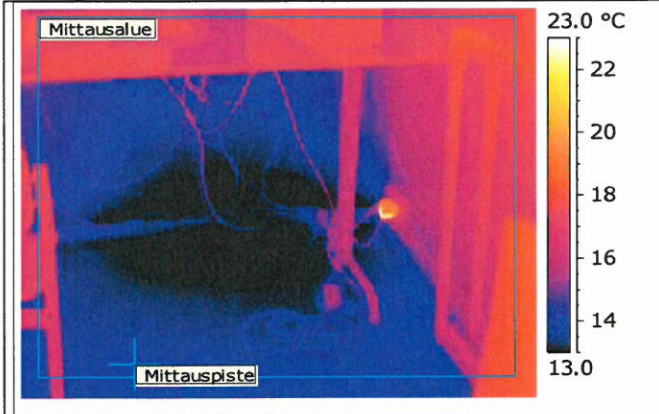
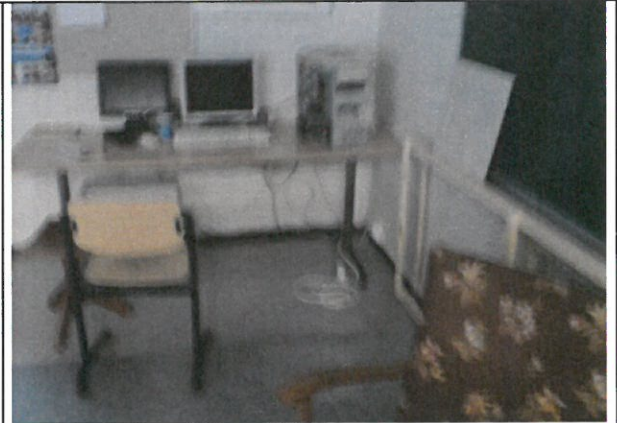
Kuvauspaikka: Eteinen

Alapohja- ja hormirakenteen liittymästä tapahtuu ilmavuotoa, jonka vaikutuksesta Rakenteen pintalämpötila on alhainen.

1. Korjattava

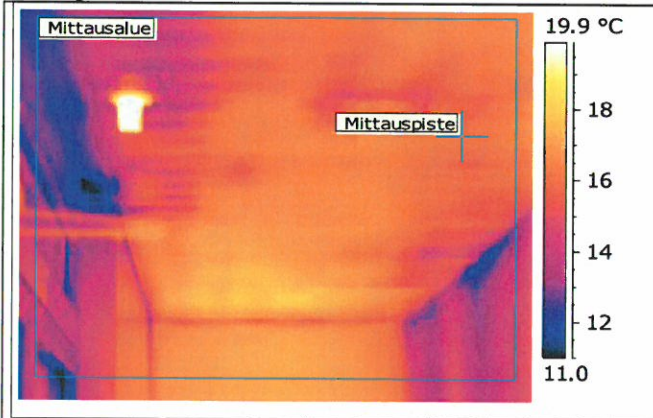
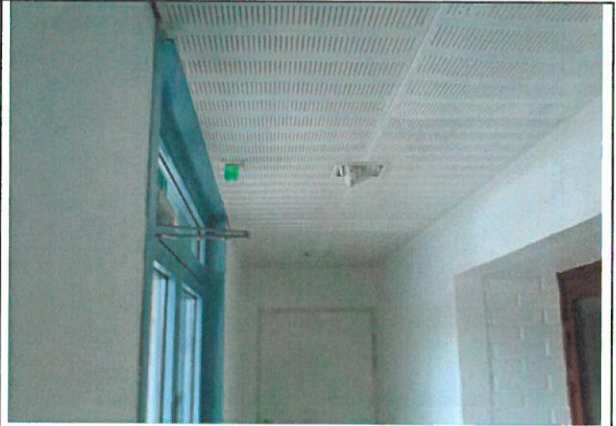
Kuvauspaikka: Tuulikaappi

Ulko-oven liittymistä tapahtuu ilmavuotoa, jonka vaikutuksesta alaslaskun pintalämpötila on alhainen. Kuvan oikeassa reunassa on edellisissä kuvissa havaitun hormin toinen reuna, alaslaskun liittymässä on havaittavissa ilmavuotoa.

Ulko-oven liittymät / ovilehden tiivisteet 1. Korjattava  
Hormi edelliset kuvat huomioiden 1. Korjattava

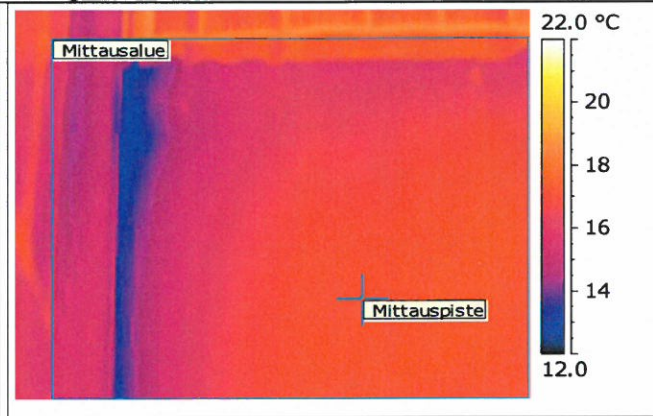
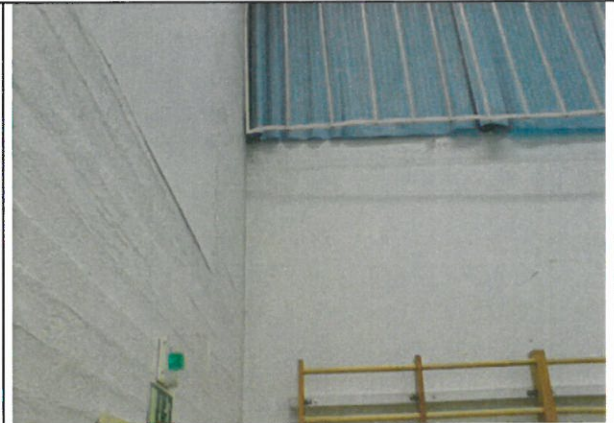
Kuvauspaikka: Sali

Liikuntasalin nurkkauksessa on rakenteen pintalämpötila muuta rakennetta alhaisempi. Kyseisellä kohdalla on valumajälkiä ja pintaindikaattorin arvot olivat koholla. Rakenteen kosteudesta johtuen sen eristyskyky on heikentynyt.

Aistinvaraiset havainnot ja pintaindikaantointi huomioiden 1. Korjattava.

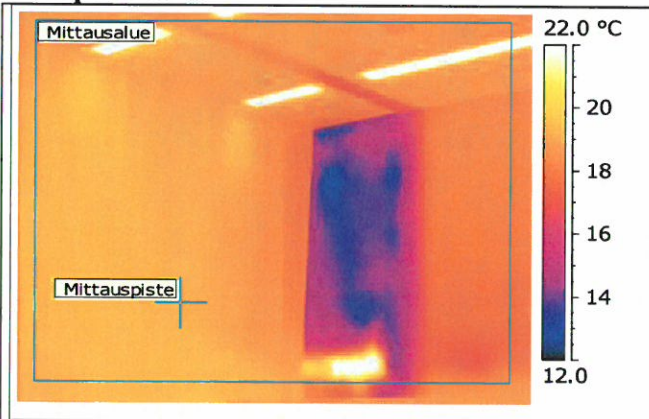
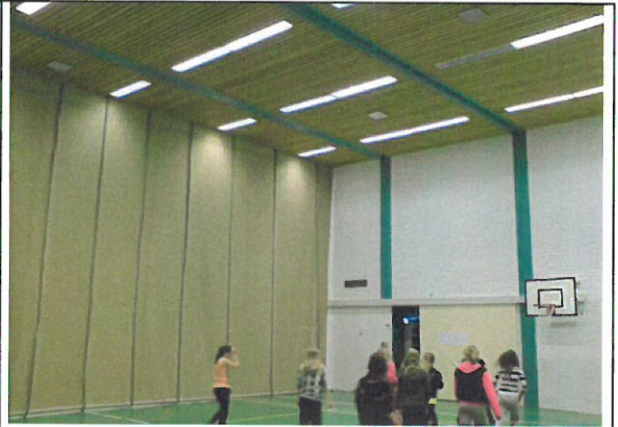
Kuvauspaikka: Sali

Liikuntasali keskiosalla on pystyhormi, jossa kulkee talotekniikan laitteita. Hormin lämpötila on muuta rakennetta alhaisempi. Voidaan olettaa että hormin sisällä tapahtuu ilmavirtausta jonka vaikutuksesta rakenteen pintalämpötila laskee.

Rakenteen kosteustekninen toiminta huomioiden 1.Korjattava / 3. Lisätutkimuksia

- Hormirakenteiden tarkastaminen/tiivistys siten ettei hormin sisällä pääse tapahtumaan huomattavaa pystysuuntaista ilmavirtausta.

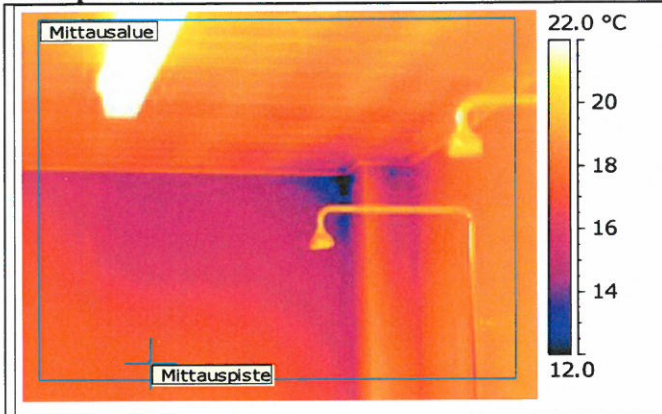
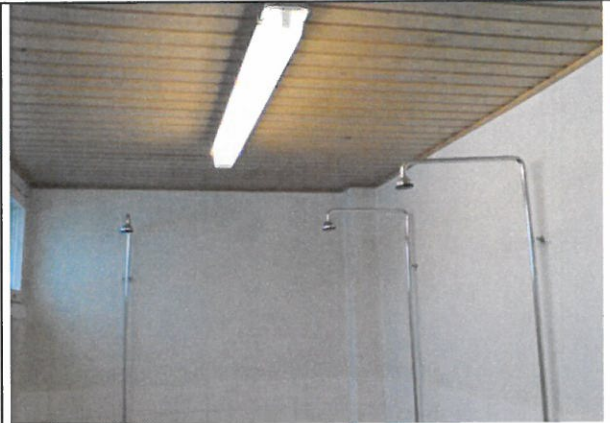
Kuvauspaikka: Pesuhuone

Pesuhuoneen nurkkauksesta tapahtuu ilmavuotoa, jonka vaikutuksesta ympäröivien rakenteiden pintalämpötila on alhainen.

1. Korjattava

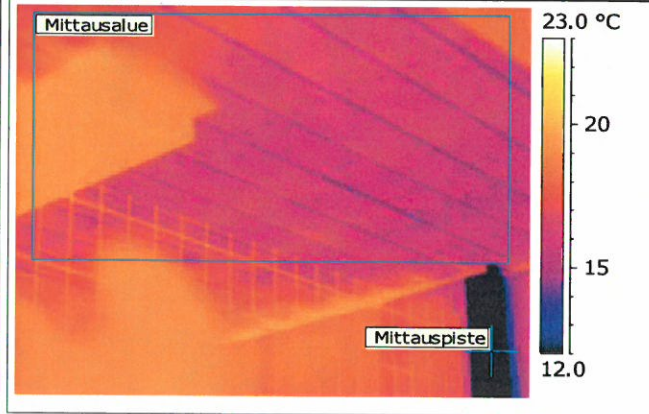
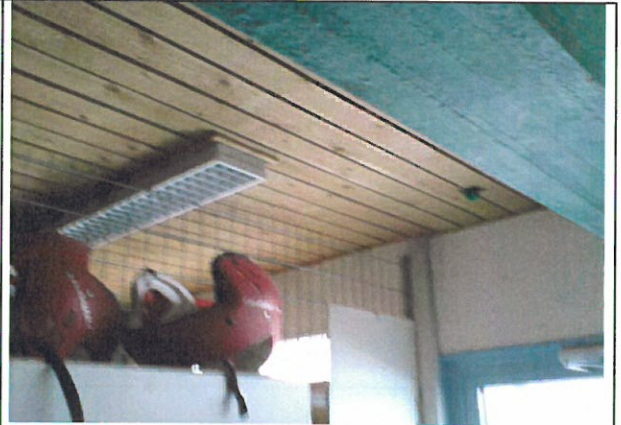
Kuvauspaikka: Varasto

Varaston yläpohjarakenteessa tapahtuu ilmavuotoa, jonka vaikutuksesta rakenteen pintalämpötila on alhainen

2. Selvitetään / 3. lisätutkimuksia (rakenteen avaus)

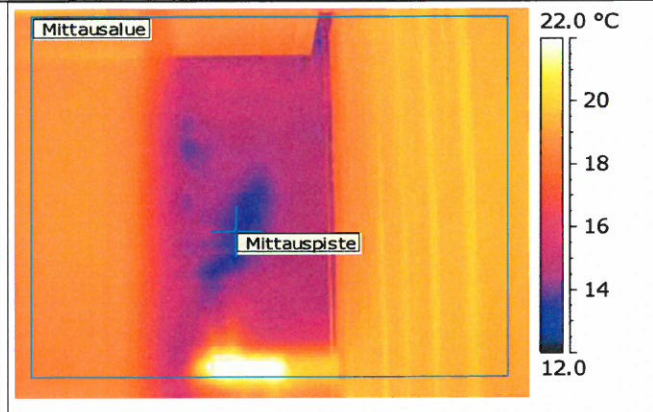
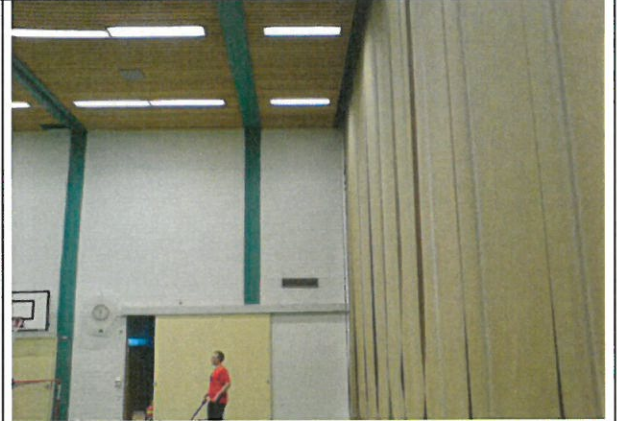
Kuvauspaikka: Sali

Liikuntasali keskiosalla on pystyhormi, jossa kulkee talotekniikan laitteita. Hormin lämpötila on muuta rakennetta alhaisempi. Voidaan olettaa että hormin sisällä tapahtuu ilmvirtausta jonka vaikutuksesta rakenteen pintalämpötila laskee.

Rakenteen kosteustekninen toiminta huomioiden 1.Korjattava / 3. Lisätutkimuksia

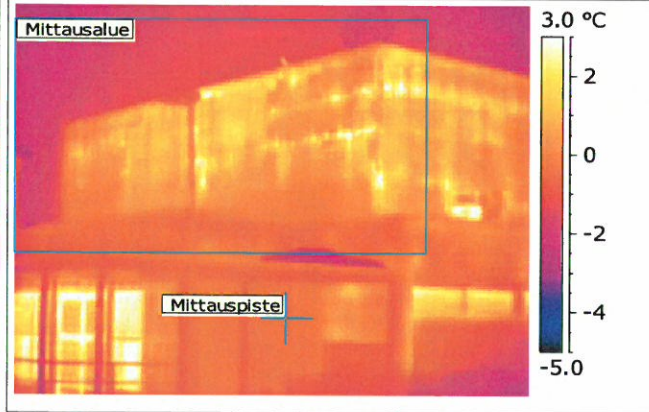
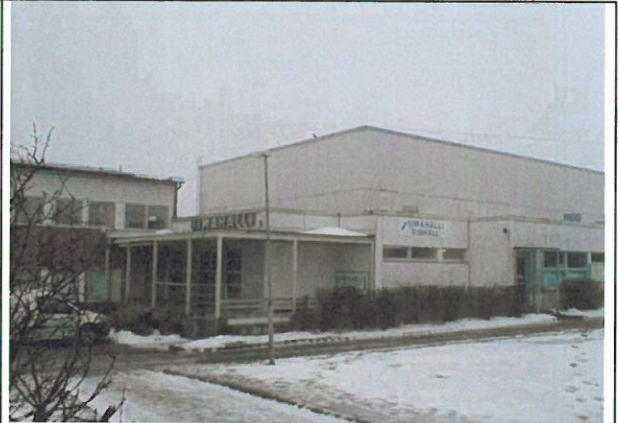
Kuvauspaikka: Ulkokuva

Liikuntasalin yläosassa vaikuttaa ylipaine, jonka vaikutuksesta ulkoseinärakenteessa näkyy lämpövuotoa. Lämpövuoto näkyy liikuntasalin puurakenteisen seinän osalla.

- Yläpohjarakenteiden liittymien ja läpivientien tarkastaminen/tiivistäminen
  - o Rakenteen avaus rakennuksen ylipaineiselta osalta, jotta varmistetaan kosteuden tiivistymisestä ja mahdollisesti aiheutuneista vaurioista.

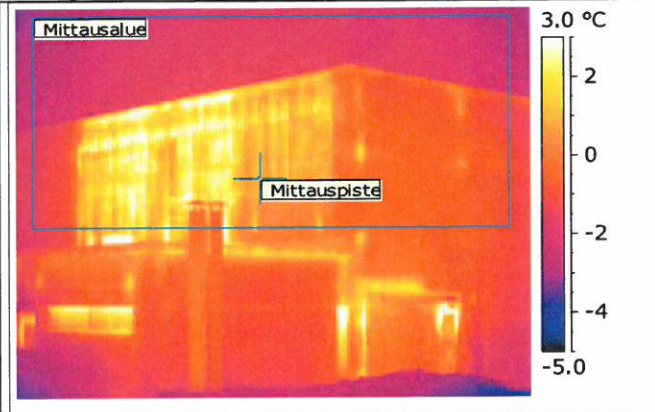
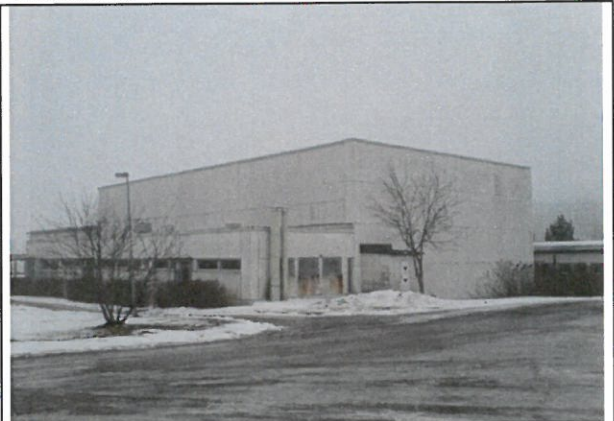
Kuvauspaikka: Ulkokuva

Liikuntasalin yläosassa vaikuttaa ylipaine, jonka vaikutuksesta ulkoseinärakenteessa näkyy lämpövuotoa. Lämpövuoto näkyy liikuntasalin puurakenteisen seinän osalla. Ulkoseinällä kulkevan hormin osalla ei tapahdu vastaavaa lämpövuotoa kuin puurakenteisen seinän osalla.

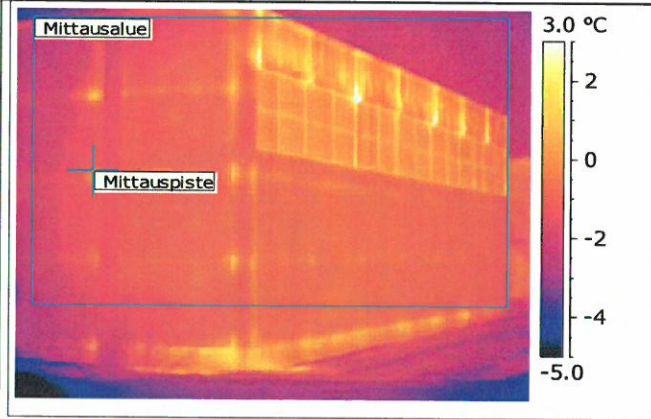
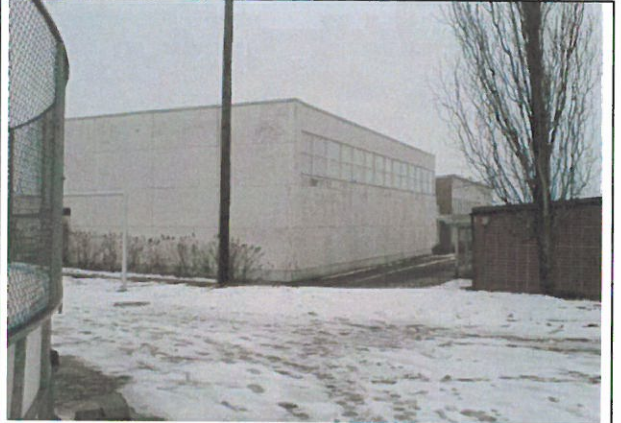
Kuvauspaikka: Ulkokuva

Liikuntasalin yläosassa vaikuttaa ylipaine, jonka vaikutuksesta ulkoseinärakenteessa näkyy lämpövuotoa. Betonirakenteisen seinän osalla lämpövuoto näkyy elementtien saumoissa ja ikkunoiden liittymissä

- Ulkoseinärakenteiden liittymien ja läpivientien tarkastaminen/tiivistäminen
