**PORLAMMEN LIIKUNTAHALLI  
KOULUPOLKU 8  
07820 PRLAMMI**

**SISÄILMAONGELMAN TUTKIMINEN**

**Tutkimusselostus**

**3.3.2014**

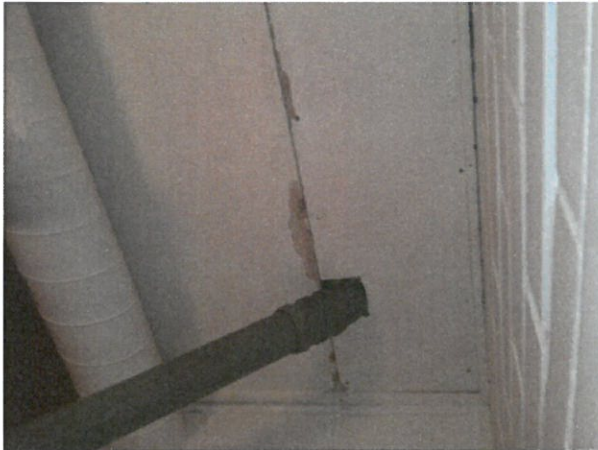
Rakennuksen kantavarunke on pilari/palkkirakenteinen. Ulkoseinät ovat osittain betonirakenteiset ja osittain tiili/puurankarakenteiset. Lämpökuvauksessa havaittiin ilma- / lämpövuotoa rakenteiden liittymissä ja läpivienneissä. Eteisen, pukuhuoneiden ja varaston osalla tapahtui lievän alipaineen vaikutuksesta ilmavuotoa rakenteiden liittymistä. Käytävän wc ja siivousskomeron tiloissa oli aistittavissa poikkeavaa tuoksua, joka viittaa rakenteen (yläpohjan) läpi tapahtuvasta ilmavuodosta.

Kuva 1. Viemäroinnin läpivienti, josta tapahtui ilmavuotoa.

- Yläpohjan höyryn- ja ilmansulkukerroksen liittymien tiivistäminen
  - o Yläpohjan nykyinen höyryn-/ilmansulku huomioiden: nykyisen höyrinsulkukerroksen uusiminen ja lämmöneristykseen uusiminen/lisäys (huom. kattorakenteen tuuletus)

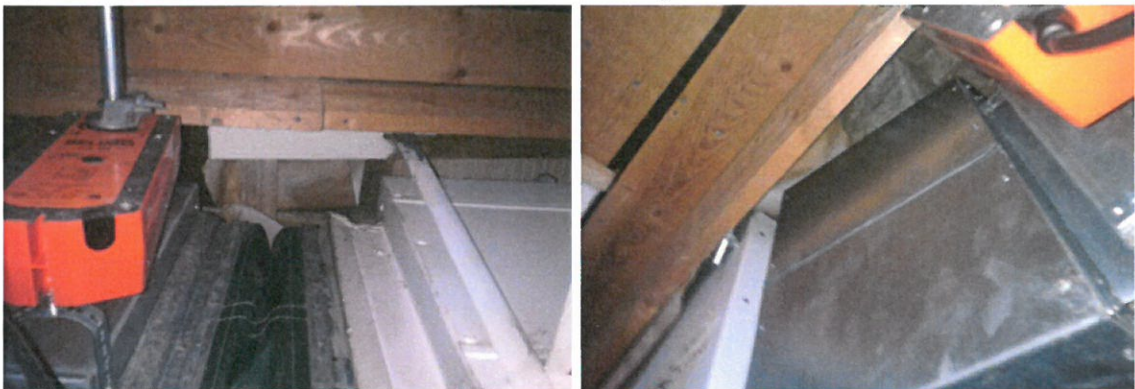
Varastossa hormirakenteen ja iv-koneiden läpivienneistä tapahtui ilmavuotoa. Iv-kanavien läpivientien osalla oli ilmansulkukerroksessa epätiiveyttä.

Kuva 2. IV-koneen läpiviennit ovat epätiivitä

- Liikuntasalin yläosan ulkoseinärakenteen tarkastaminen ulkopuolelta
  - o Ulkoverhouslevyn avaus ja rakenteen aistinvaraiset havainnot / mahdolliset näytteet
- Ulkoseinärakenteen liittymien ja läpivientien tiivistys.
  - o lämpökuvauksessa havaittujen ilmavuotokohtien avaus ja rakenteen tarkastus
- Ikkunoiden liittymien tiivistys sisä- ja ulkopuolelta
  - o Ikkunarakenteiden /pellityksen tarkastus

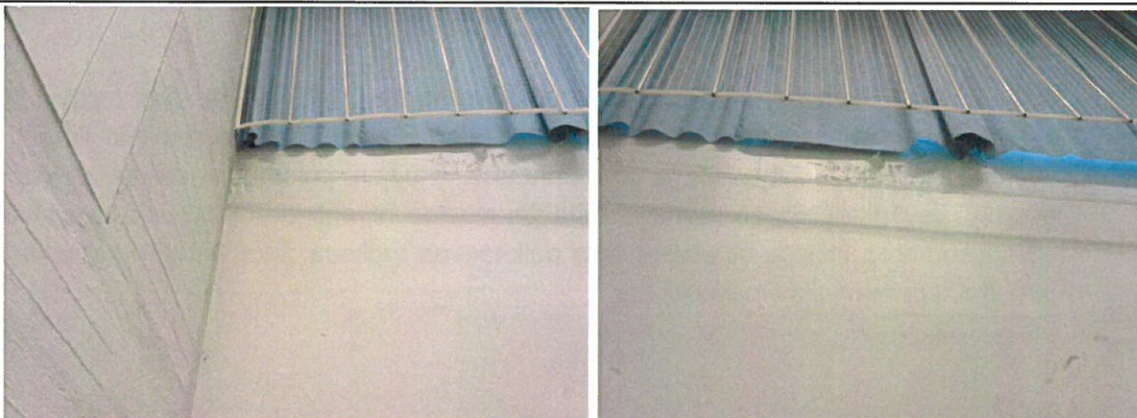
Liikuntasalin betonirakenteisen seinän pinnalla on havaittavissa kosteuden aiheuttamaa maalin "kuprailua". Pintaindikaattorin arvot olivat koholla eteisen puoleisen nurkkauksen kohdalla, muualla seinäpinnoilla ei ollut havaittavissa poikkeamia pintaindikaattorin arvoissa. Ulkopuolelta havaittuna ikkunoiden pellityksen kaato on vähäinen. Pellityksen päällä oli poikkeavan paljon linnun ulostetta.

Kuvat 3 ja 4 Valumajälkiä seinän pinnalla

Henkilökunnan kertoman mukaan ajoittain sateisella ilmalla liikuntasalin seinäpinnalla tapahtuu valuu irtovettä. Havainnot huomioiden voidaan olettaa, että ikkunoiden liittymien epätiivyyden ja ikkunapeltien tasaisuuden vuoksi pääsee sadevesi kulkeutumaan rakenteeseen ja sitä kautta sisätiloihin. Ikkunoiden korkeusasema huomioiden tehostuu sateen vaikutus tuulisella ilmalla.

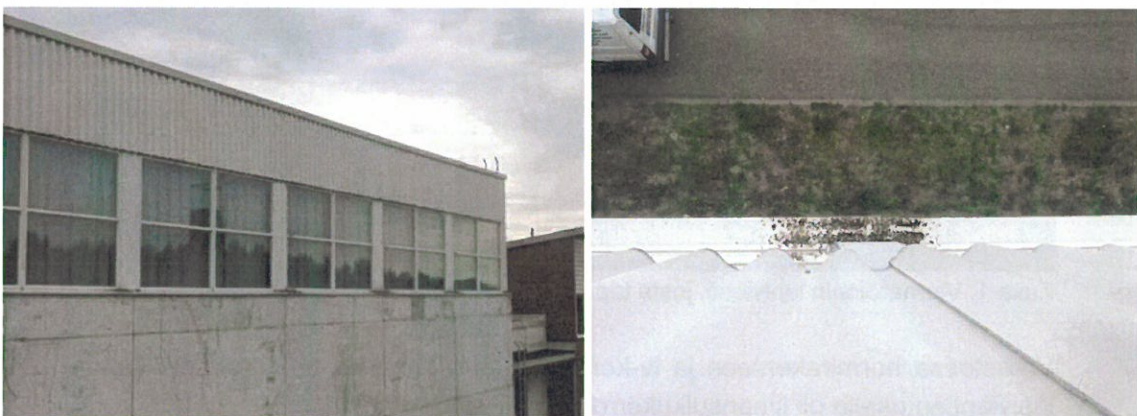
Kuvat 5 ja 6 liikuntasalin ikkunoiden pellitys

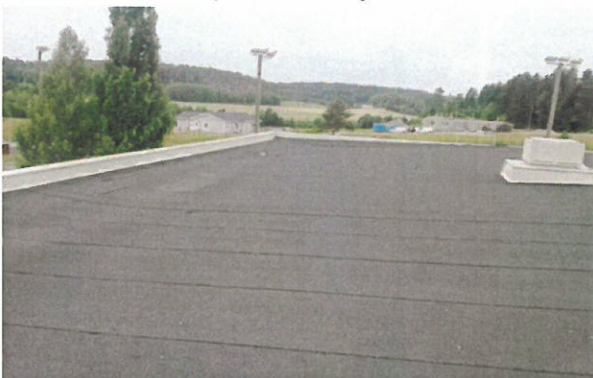
Liikuntasalin huopakate on hyvässä kunnossa

Kuva 7. Liikuntasalin huopakate

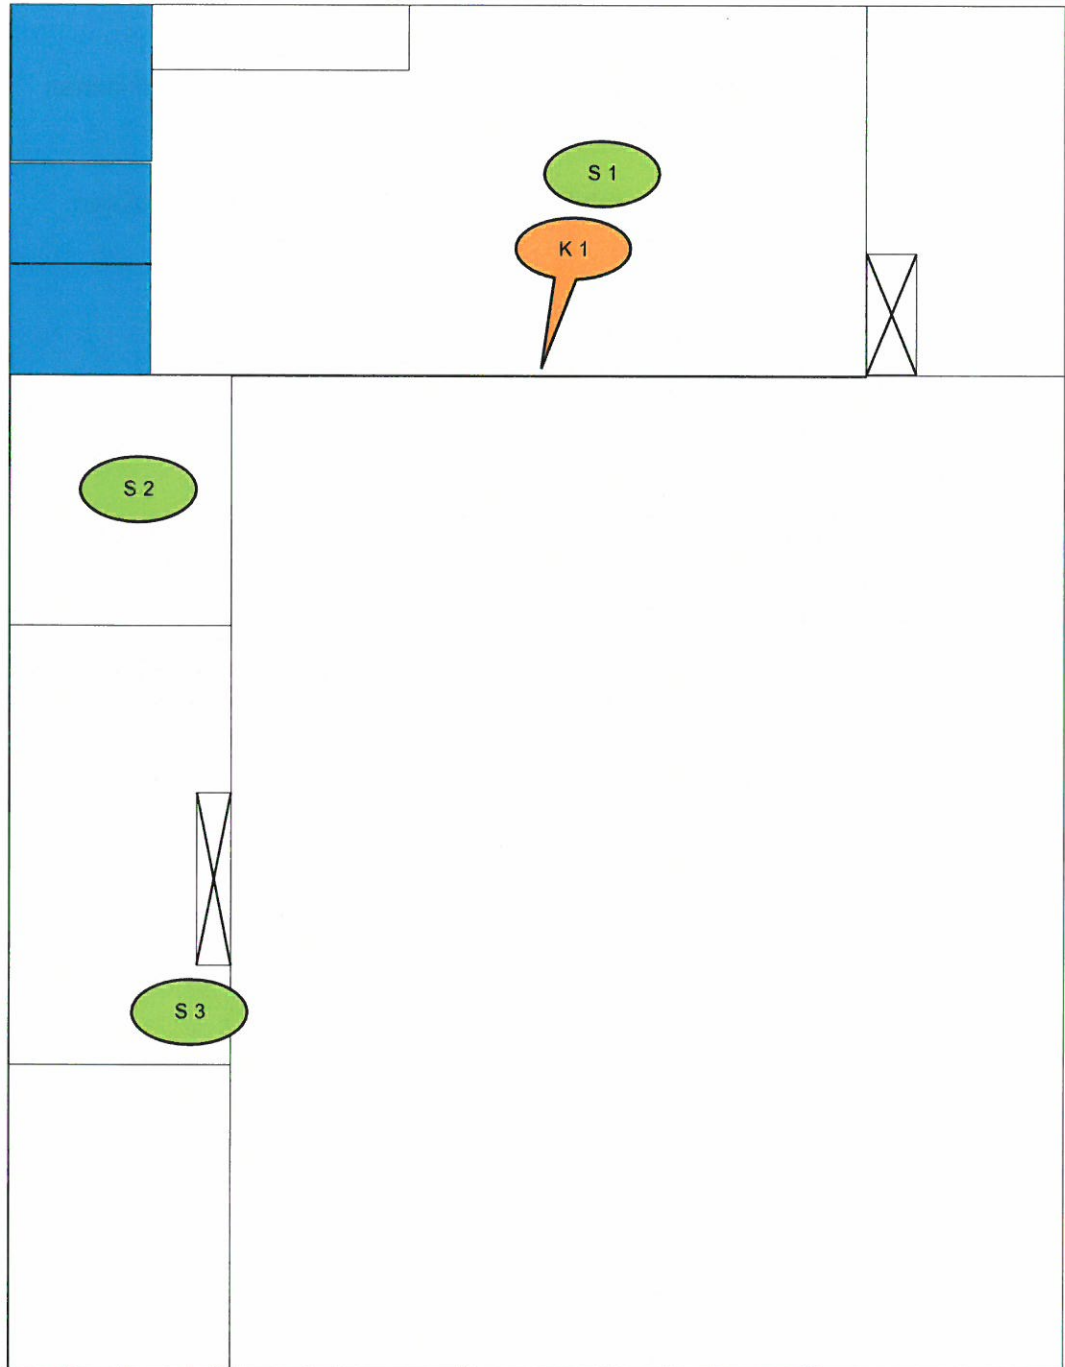
Pohjakuva: viitteellinen

Rakenteista tapahtuva huomattava ilmapuoto
